## INFORME DE REVISION DE LAPTOP DELL DE CALIDRA

### LAPTOP DELL INSPIRON 15 5000

N/S: 78JVKP2

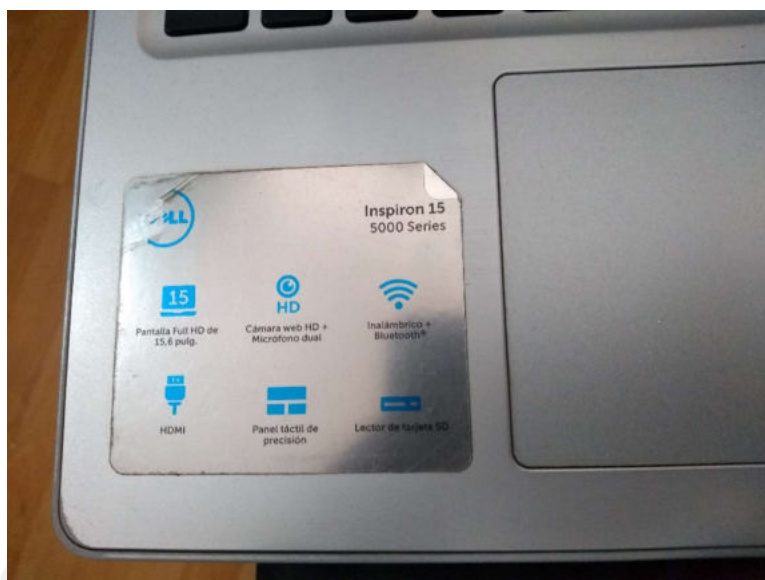
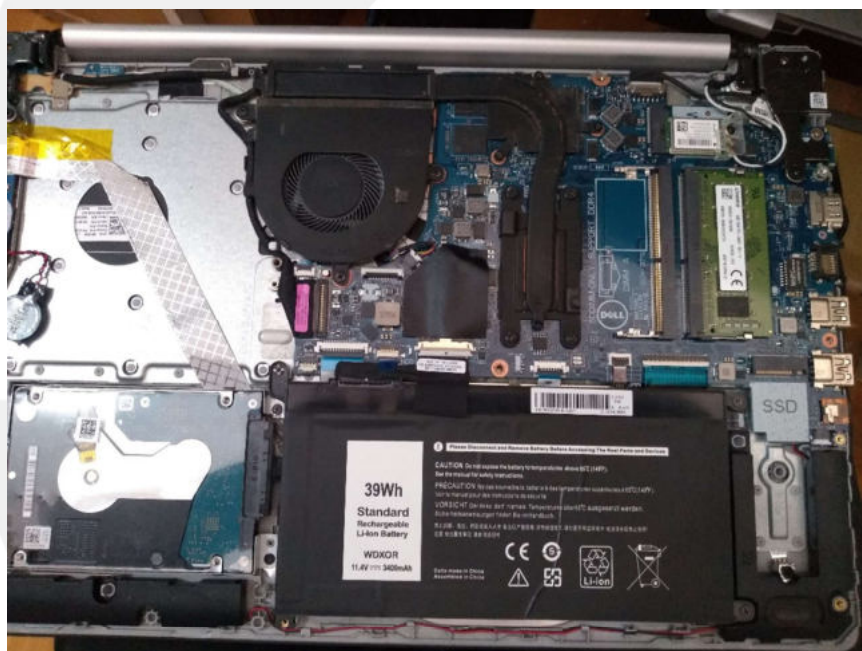
Se verifico que la batería no carga, además se muestra un mensaje en el encendido del equipo el cual indica que la potencia del cargador no es la correcta.

Se procedió a desarmar la laptop, y se hizo mantenimiento limpiando el disipador del procesador y demás componentes de la placa madre, se agregó nueva pasta térmica al procesador.

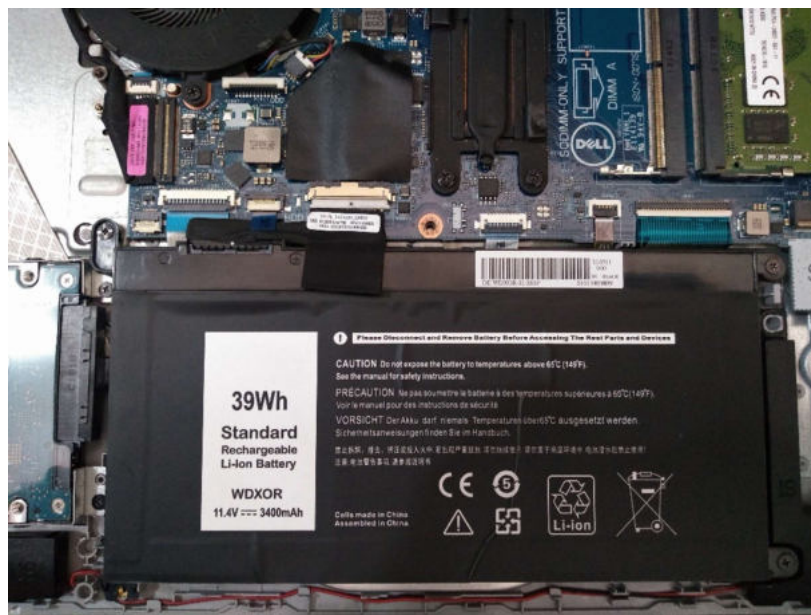
Batería instalada

Se procedió con el cambio de la batería por una nueva compatible y se probó con un cargador Dell original para constatar que cargue la batería. Después de pruebas se verificó que la placa principal presenta un problema para cargar la batería.

El problema para cargar la batería es debido a una falla en chip que controla y verifica la carga de la batería.

Para que funcione la carga de la batería es necesario cambiar la placa principal de la laptop.
